## SCHEDA N° 5

### STILATURA DEI GIUNTI DI MALTA

### STATO DI FATTO

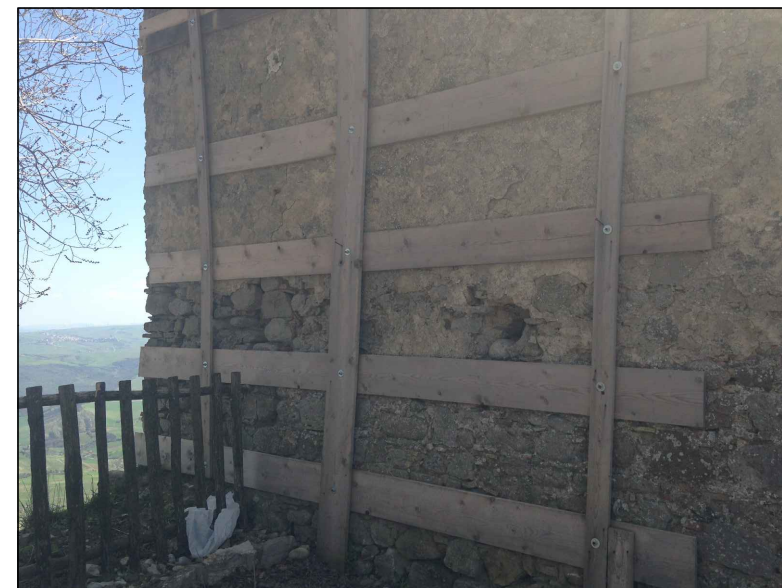
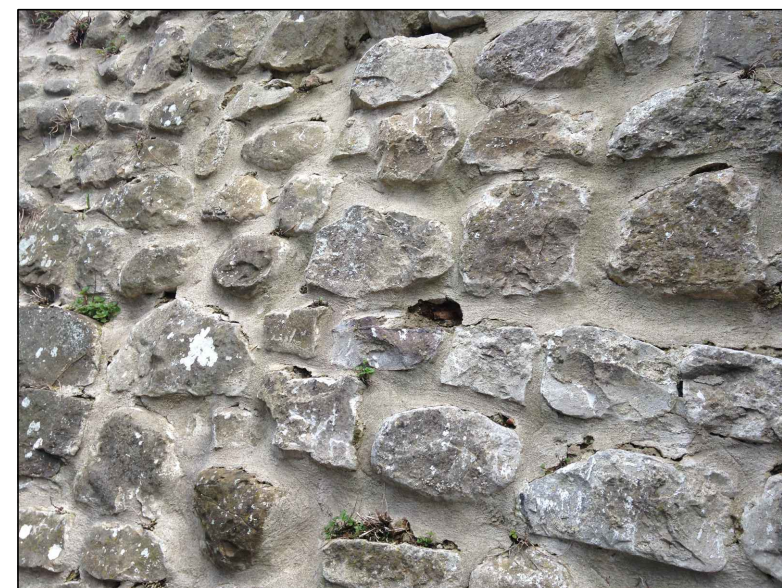
Alcune porzioni delle murature del sistema difensivo del castello sono interessate da fenomeni di polverizzazione, decoesione e distacco in scaglie dei giunti di malta. La mancanza della malta all'interno dei giunti ha causato gravi danni ad alcuni tratti murari; infatti mancando il collegamento tra i conci lapidei gli stessi diventati incoerenti rispetto al paramento murario crollano, determinando così un indebolimento della sezione muraria e esponendo il nucleo interno in conglomerato all'azione disagregativa degli agenti atmosferici.

Risanamento della muratura con interventi di stilatura e stuccatura con malta di calce di tipo tradizionale adeguata al tono di quella esistente.

1. Scarnitura profonda dei giunti di malta mediante strumenti di idonea dimensione. L'operazione deve asportare la vecchia malta di allettamento senza danneggiare le superfici dei conci in pietra locale.
2. Pulizia delle superfici mediante lavaggio con acqua.
3. stuccatura e stilatura profonda dei giunti mediante l'utilizzo di malta antiritiro, a basso modulo elastico, altamente traspirante, con ottima adesione alla pietra, a base di calci idrauliche e silici attive.
