COMUNE DI SANT'AGATA DI PUGLIA
(Provincia di Foggia)

PROGETTO DI RECUPERO, SALVAGUARDIA E
VALORIZZAZIONE DEI BENI IMMOBILI DI
PROPRIETA' COMUNALE

PROGETTO:	Progetto esecutivo	Sant'Agata di Puglia Novembre 2015
OGGETTO:	Tavola 2 Stato di Fatto con indicazioni progettuali di intervento sulle strutture esterne Scala 1:200	
IL TECNICO REDATTORE:	arch. Oreste FANLA	
CONSULENTE PER LE OPERE DI RESTAURO:		
VISTO:

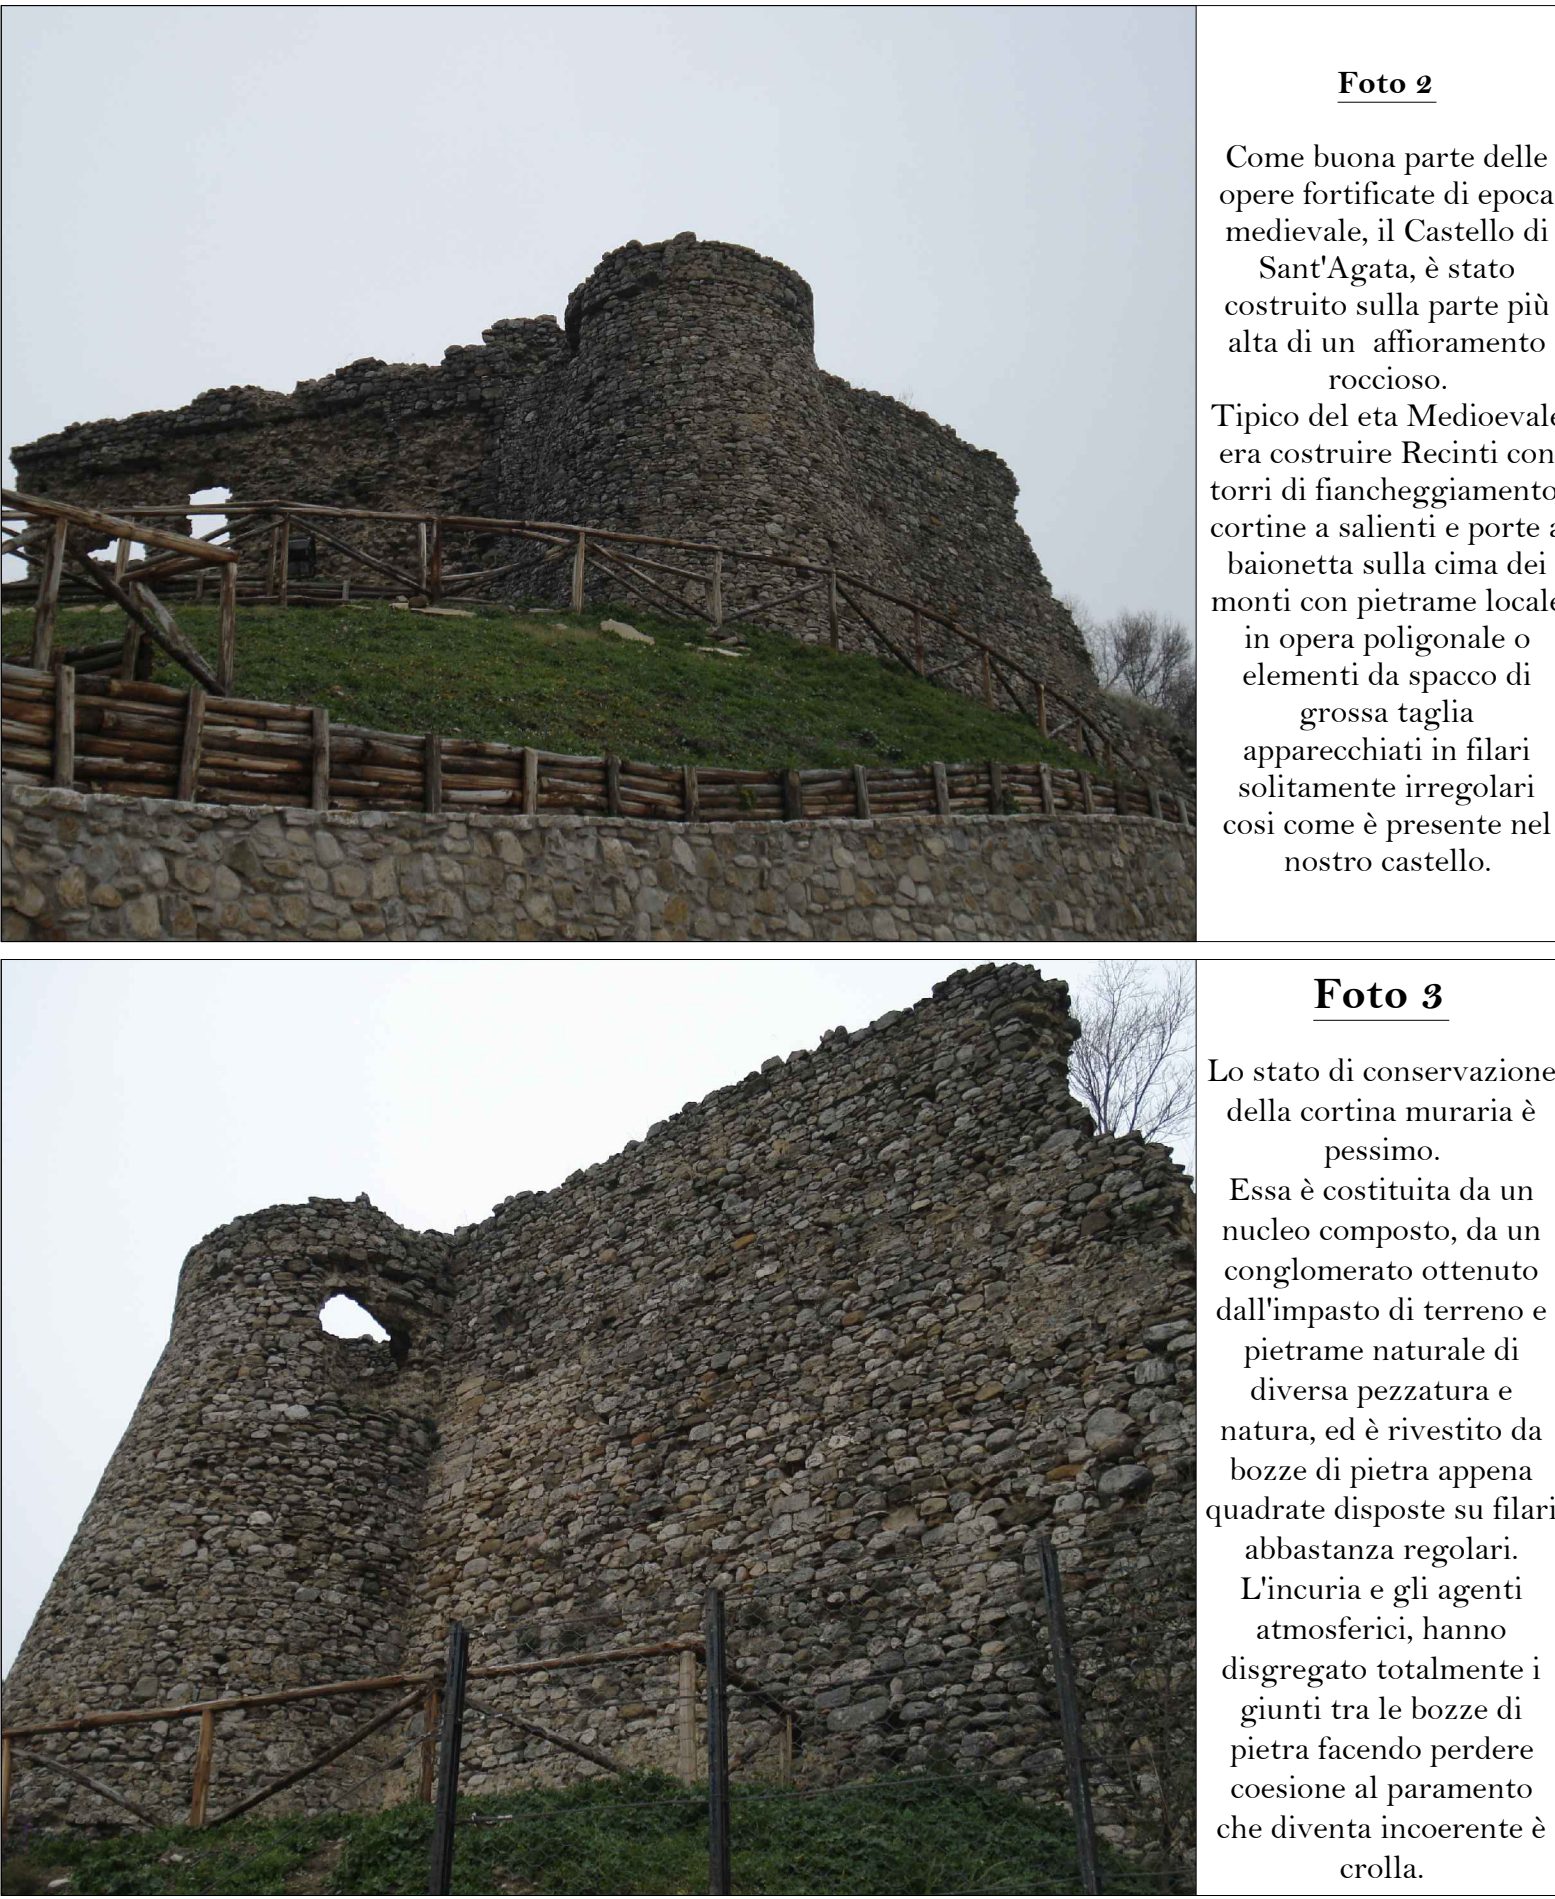
Foto 4

Vista d'insieme del castello in rapporto con i resti del sistema difensivo: INGRESSO, TORRI e MURA

Molte sono le mancanze e i crolli subiti dal paramento murario che lasciano scoperto il nucleo della muratura che non avendo più protezione lentamente sotto l'azione dell'acqua si dilava o peggio si disgrega e crolla.

INTERVENTI DI PROGETTO

- Realizzazione di ponteggio di lavoro;
- Ricostruzione della cortina muraria con conci lapidei di forma e dimensioni simili a quelli presenti in loco, ove sono presenti vuoti o si sono verificati fenomeni di distacco e crollo del paramento murario attraverso la tecnica del sottosquadro;

- Scucitura e ricucitura di vecchi interventi eseguiti con materiale non idoneo a operazioni di restauro;
- Cuciture armate dei paramenti murari che risultano incoerenti con il nucleo e o risultano spacciati in maniera da preconsolidare l'opera;

- Iniezioni di malta "bastarda" per la rigenerazione del nucleo della muratura in elevazione, previa realizzazione sigillatura superficiale, in modo da rendere nuovamente coerente e solidale il paramento lapideo ed il nucleo della muratura;

- Stilatura dei giunti dei conci in pietra;
- Disinfestazione da essenze erbacee della superficie;
- Pulitura e trattamento superficiale muratura;
- Applicazione di prodotto protettivo superficiale muratura.
