## SCHEDA N° 1

### RICOSTRUZIONE DELLA CORTINA MURARIA ATTRAVERSO LA TECNICA DEL SOTTOSQUADRO

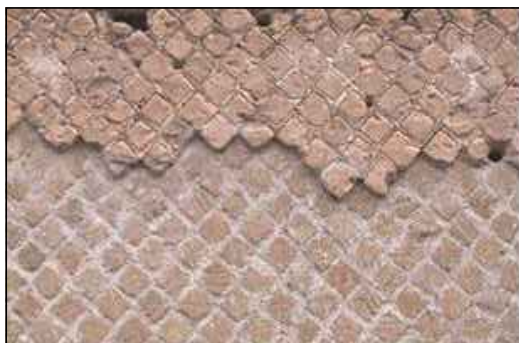
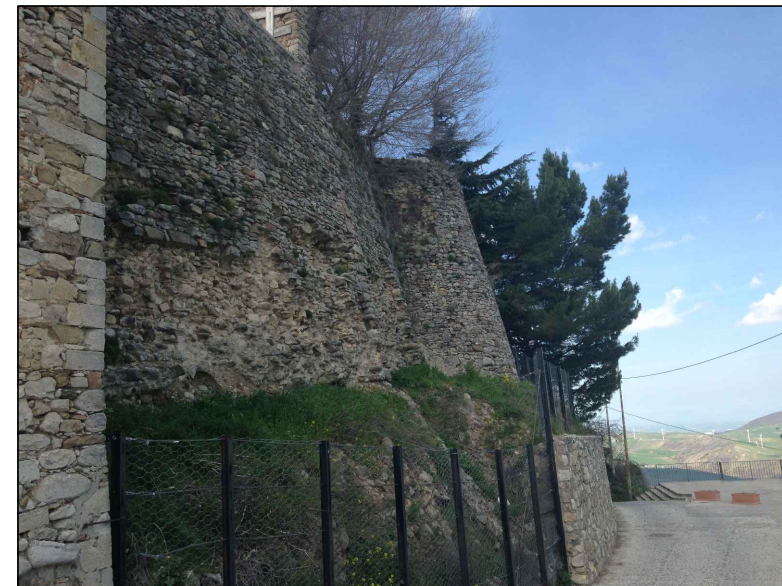
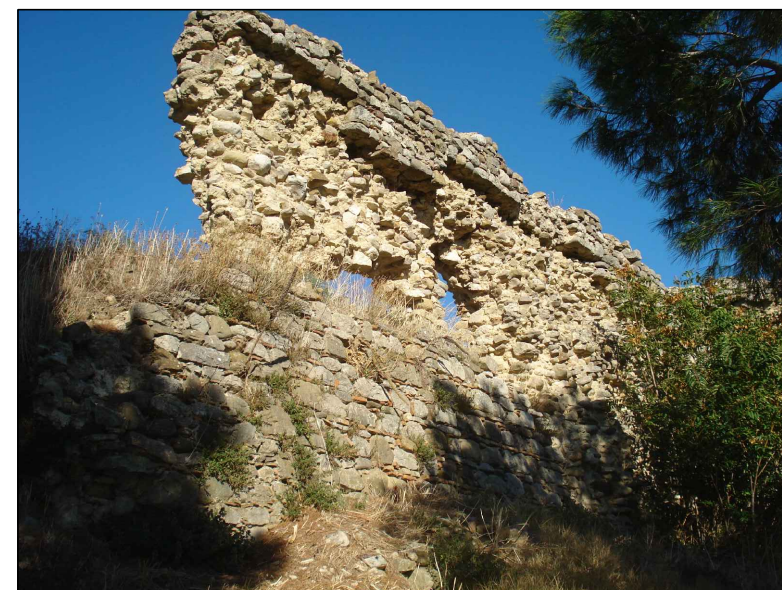
#### TECNICA DEL SOTTOSQUADRO

Sulle cortine murarie del sistema difensivo sono presenti numerosi vuoti e sono evidenti fenomeni di distacco e crollo dei conci del paramento murario a "faccia vista". In questo modo il nucleo interno della muratura rimane scoperto e non avendo più protezione lentamente sotto l'azione della pioggia di digrega e crolla.

L'intervento consiste nella ricostruzione della cortina muraria con conci lapidei di forma e dimensioni simili a quelli presenti in loco, ove sono presenti vuoti o si sono verificati fenomeni di distacco e crollo del paramento murario attraverso la tecnica del sottosquadro. Questa tecnica, ostacolando il pieno ripristino dell'unità formale della superficie, permette di segnalare il nuovo intervento tenendolo in sottosquadro, al fine di rendere distinguibili le parti originali da quelle, invece, ricostruite.

1. Preparazione della parte attraverso la rimozione del materiale degradato e decoeso.
2. Pulizia e lavaggio delle superfici con acqua.
3. Realizzazione di una nuova muratura attraverso la tecnica del "cuci-scuci" in sottosquadro a quella esistente con elementi sani, senza interrompere la funzione statica della muratura nel corso dell'applicazione. Gli elementi sani devono avere caratteristiche simili a quelli originali, sia geometriche (forma e dimensione) che meccaniche. Particolare cura andrà posta nel collegamento dei nuovi elementi alla muratura esistente; infatti, saranno realizzate adeguate ammorsature sia nel piano del paramento murario che trasversalmente al paramento stesso, in modo da conseguire la massima omogeneità e monoliticità della parete riparata.
